御嶽山水蒸気大噴火に伴う警告防御体制の本質的課題

その仮説と検証について

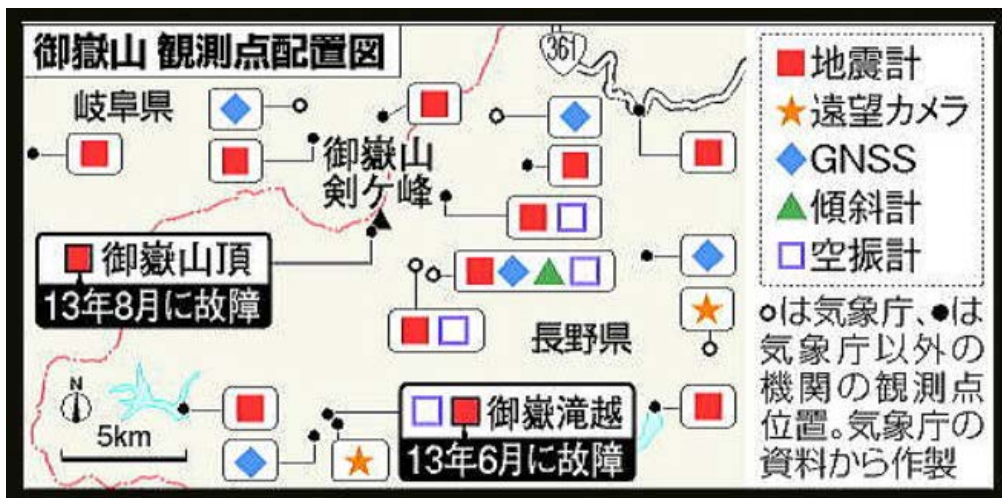
御嶽山の山頂付近に長野県が設置した地震計が、昨年 8 月から故障で観測できない状態だったことが 30 日、わかった。老朽化で故障したが、火山観測で連携している名古屋大が秋にも山頂に新たに地震計の設置を準備していたため、県単独の更新を見合わせていた。

地震計のうち火口に最も近いのが、長野県が管理する「御嶽山頂」観測点だ。県砂防課によると、84年の長野県西部地震による土砂災害を受けて、土砂災害を防ぐ目的で97～00年度に山頂を含めた3カ所に地震計を設置。補修を繰り返して使ってきたが、昨年6～8月、うち山頂を含む2カ所が故障した。

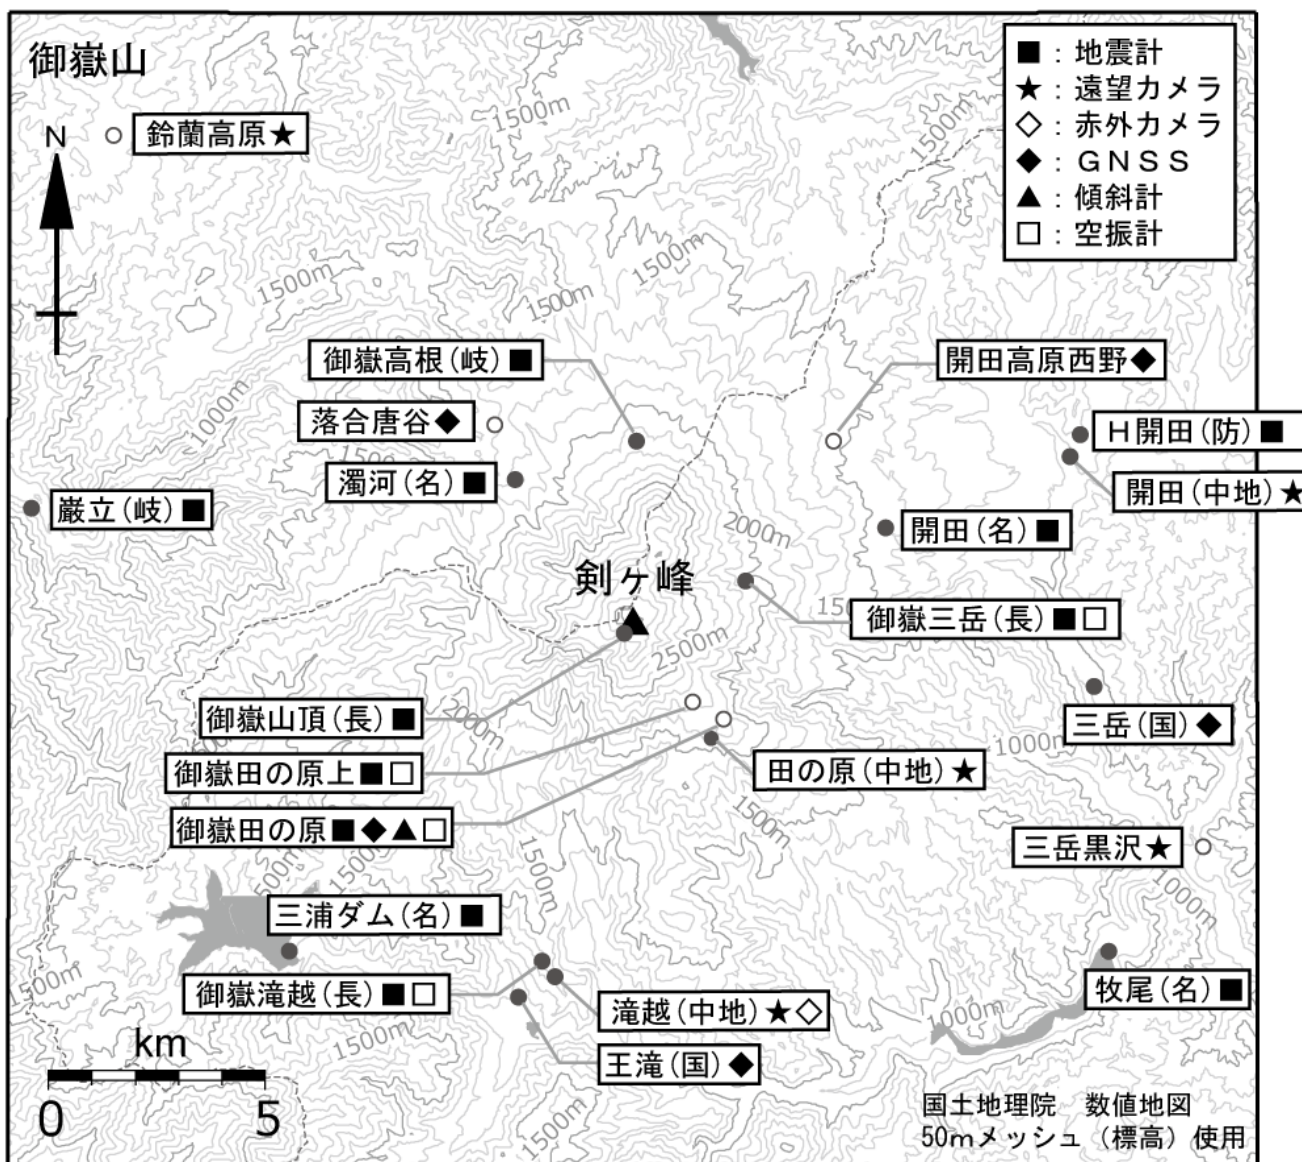
当初、入手したデータは長野県が御嶽山山頂火口近くに設置した地震測定器が稼働していた期日とそれ以
 外ではほぼ連続して稼働していた田の原上に設置された地震測定器（以下の地図参照、気象庁設置）が稼働し
 かつ地震日回数を記入したものであった。なお、下の地図に両方の測定点を含む御嶽山に設置されてきた測
 定器の種類と測定地点名を示す。出典は気象庁資料である。

小さな白丸 (○) は気象庁、小さな黒丸 (●) は気象庁以外の機関の観測点位置を示しています。
 (国) : 国土地理院、(中地) : 中部地方整備局、(防) : 防災科学技術研究所、(名) : 名古屋大学、
 (長) : 長野県、(岐) : 岐阜県

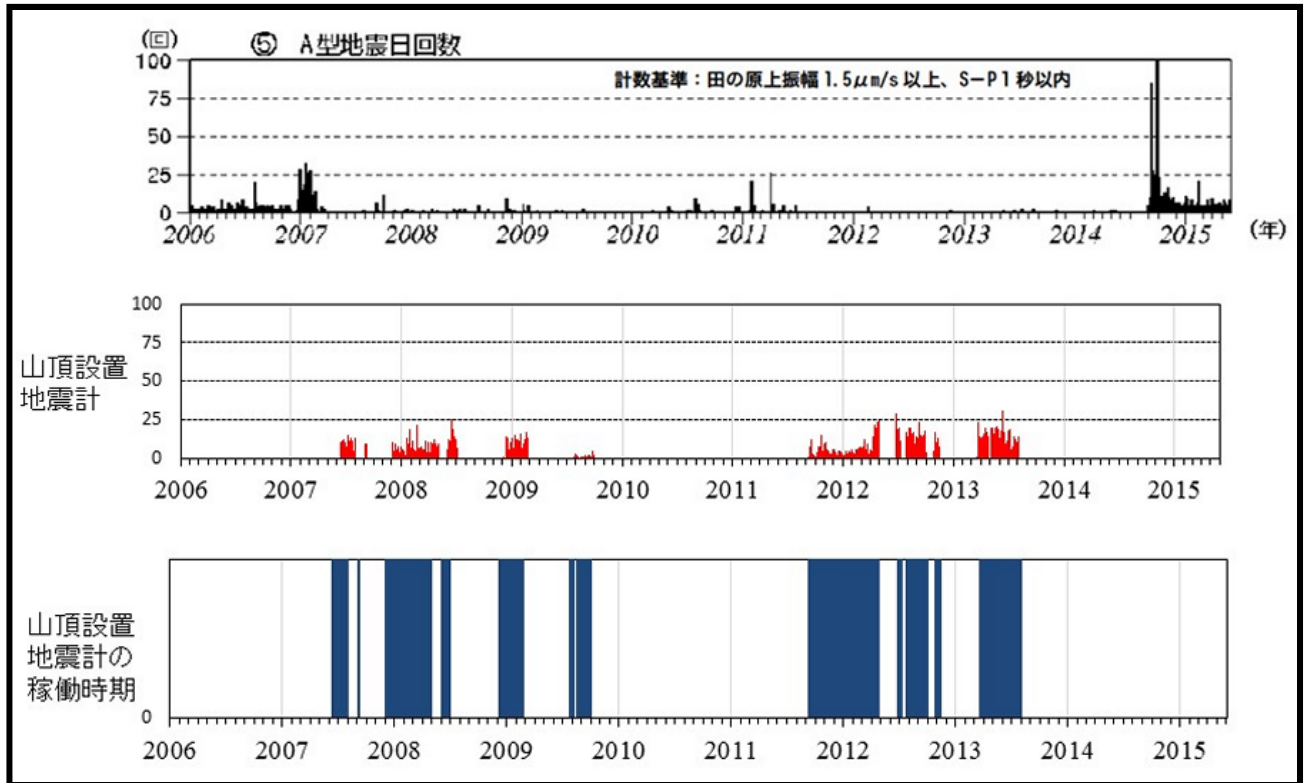
出典：生データより：環境総合研究所 鷹取敦 作成

その結果、2015年10月に上記のデータを手に入れることができたのである。それらのデータを解析し一枚に集約したものを以下に示す。以下の図では、一番上が田の原上の測定器による振幅 $1.5\mu\text{m/s}$ 以上、S-P1秒以内の地震日回数の10年分のデータ、上から二つ目が長野県が御嶽山山頂火口近くに設置した地震測定器が稼働していた地震日回数の10年分のデータ、そして三つ目が長野県が御嶽山山頂火口近くに設置した地震測定器が稼働し振動が記録された期日の10年分のデータである。

結果を見ると、長野県の山頂測定器が稼働していた時期には、田の原上の測定器にほとんど出現していない多くの地震日回数が出現していることが判明した。上記二つ目の赤色のデータである。これが意味するところは、仮に山頂以外の測定器で振幅 $1.5\mu\text{m/s}$ 以上、S-P1秒以内の地震がほとんど観測されていない場合でも、山頂の測定器では一日に25回を越す地震があったことが分かる。

この事実をもとに仮説を検証してみると、もし、長野県の山頂測定器（地震計）が稼働していれば、大噴火以前に一日に50回を超す、さらには100回を超すデータが山頂の地震計から得られていた可能性は高いものと推察できる。

となれば、気象庁は長野県の山頂測定器データをもとに、改正気象業務法の規定下であっても噴火警戒レベルを2に上げることもありえると推察できるのではないかと推察できる。
